Rapport

Actualisatie windklimaatonderzoek Amstelstation Amsterdam

Rapportnummer WA 196-1-RA d.d. 18 augustus 2009

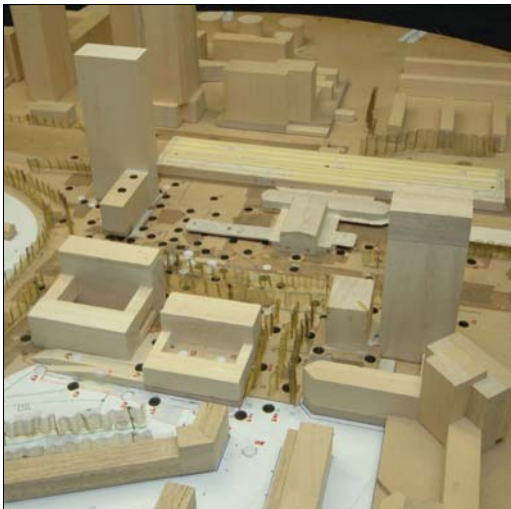
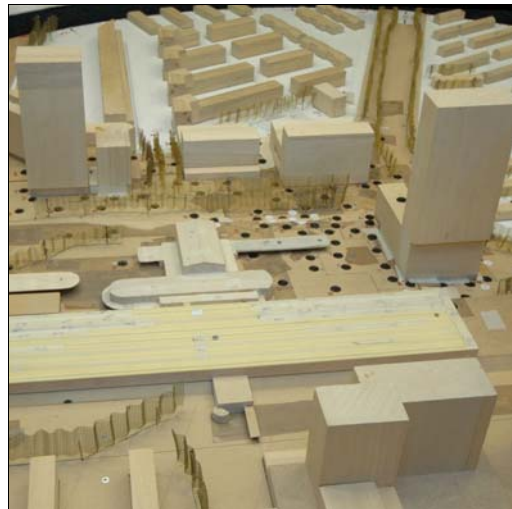
Maquettefoto basissituatie

Situatie: Stedenbouwkundige situatie, stand van ontwikkeling: juli 2009

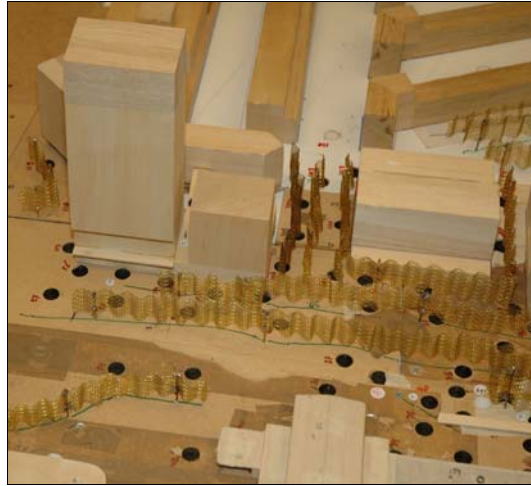
Maquettefoto blok D

Maquettefoto blok A

Situatie: Aanpassingen conform gegevens Andries Geerse stedenbouwkundige bv d.d. 23 juli 2009:

- aangepast overstek laagbouw blok D;
- plaatselijke verlaging laagbouwdeel blok D;
- overstek toren D doorgezet aan noordzijde;
- positie bouwdeel D aangepast (i.v.m. afwijking in schaalmodel basissituatie);
- terreinovergang tussen Julianalaan en busstation aangepast;
- overstek hoogste toren blok A aangepast en luifel toegevoegd;
- oriëntatie lagere toren blok A 90° gewijzigd;
- bouwdeel ten oosten van blok C vervallen (voorheen blok H);
- extra begroeiing.

Beoordeling: Het effect van de aanpassing bij de hoogbouw van blok A is beperkt maar positief. Met 19,8% blijft de hinderkans net binnen beoordeling matig.

De aanpassing van de positionering van blok D kan wat afwijking geven van de meetresultaten in relatie tot de basismeting. Dit en de wijzigingen aan de westzijde van blok D (zijde hoogbouw) hebben echter geen significante verandering van het lokale windklimaat tot gevolg. Er blijft plaatselijk een ongunstige windsituatie te verwachten.

Aan de oostzijde van blok D hebben de aanpassing van het overstek en de terreininrichting wel een aanzienlijk gunstig effect op het plaatselijke

windklimaat. De in de basismeting vastgestelde aandachtspunten komen in deze situatie niet meer terug, op alle meetpunten in omgeving van het overstek is een goed windklimaat te verwachten. Er mag vanuit worden gegaan dat vooral de aanpassing van de maatvoering van het overstek verantwoordelijk is voor deze wijzigingen.

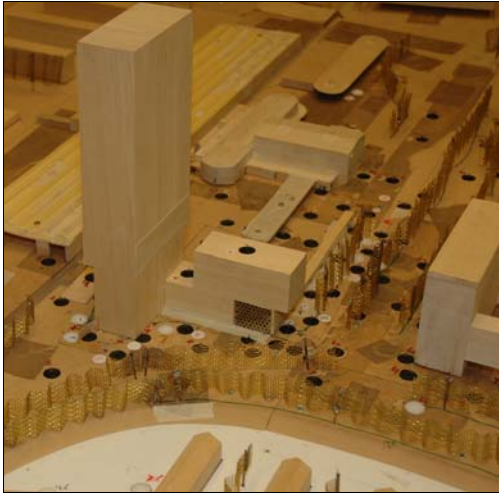
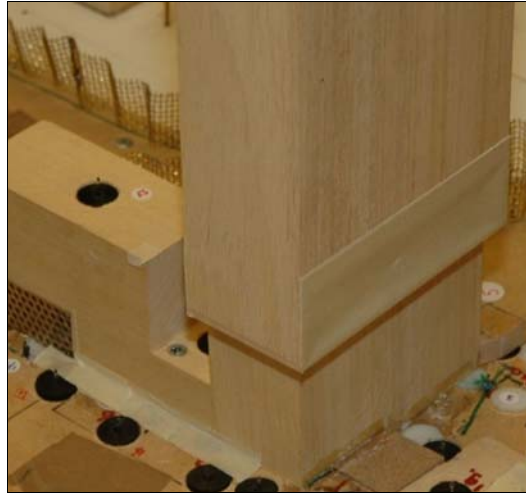
Maquettefoto blok D

Situatie: Aanpassingen conform gegevens Andries Geerse stedenbouwkundige bv d.d. 23 juli 2009:

- bij de zuidwestelijke gebouwhoek van de hoogbouw van blok D is een windscherm in het schaalmodel opgenomen; de hoogte van het scherm bedraagt 3,5 meter;
- aanpassing overstek oostzijde blok D; een deel van de zijgevels is van half open materiaal vervaardigd;
- verder als variant 1.

Beoordeling: Het geprojecteerde windscherm aan de zuidzijde van de hoogbouw van blok D schermt de gebouwhoek goed af, het windklimaat wordt als matig tot goed beoordeeld. Aan de west- en noordzijde van de toren heeft het scherm geen noemenswaardig effect, er blijft plaatselijk een slecht windklimaat te verwachten.

Het windklimaat aan de oostzijde van blok D wordt vrijwel niet beïnvloed door de wijziging van het overstek. Er blijft sprake van een goed windklimaat.

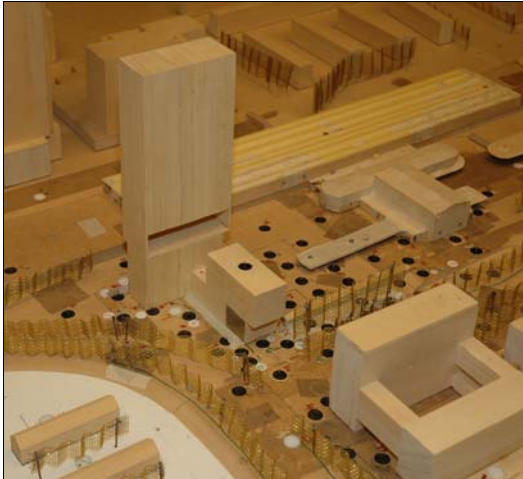
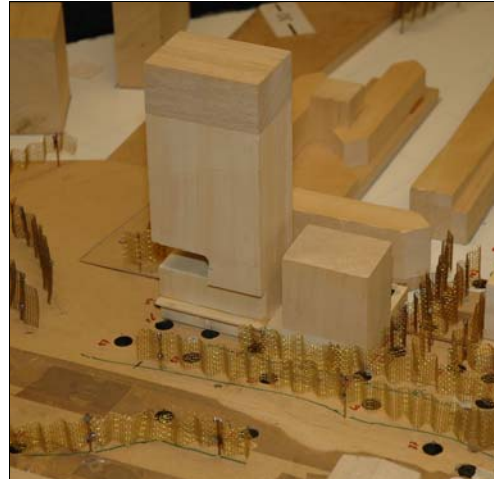
Maquettefoto blok D

Maquettefoto blok A

Situatie: Aanpassingen conform gegevens Andries Geerse stedenbouwkundige bv d.d. 23 juli 2009 en 4 augustus 2009:

- in de hoogbouw van blok D is een opening gemaakt ter grootte van 3 bouwlagen (zie afbeeldingen);
- ook in de hoge toren van blok A is een opening aangebracht maar dan over de helft van de oppervlakte van 3 bouwlagen (zie afbeeldingen);
- verder als variant 2.

Beoordeling: De opening in de toren van blok D zorgt ervoor dat de valwind van de toren voor een groot deel op hoger niveau afgevoerd wordt. De hinderkans ter plaatse van de meetpunten in de omgeving van de hoogbouw neemt hierdoor aanzienlijk af. Op geen van de meetpunten rondom blok D is nu nog sprake van een slecht windklimaat.

Het windklimaat ter plaatse van de gebouwhoek van de toren van blok A wordt eveneens in positieve zin beïnvloed door het creëren van een opening in het gebouw. De hinderkans bij de hoek zakt van 19,8% naar 14,0%. Het windklimaat blijft hiermee binnen beoordelingscategorie matig.
